Naprawa H₂Ostróg

Grudzień 2020

ANALIZA STANU TECHNICZNEGO
ISTNIEJĄCYCH URZĄDZEŃ
UZDATNIANIA WODY

obiekt:
AQUAPARK H2Ostróg
OŚRODEK SPORTU I REKREACJI
ul. Zamkowa 4
47-400 Racibórz

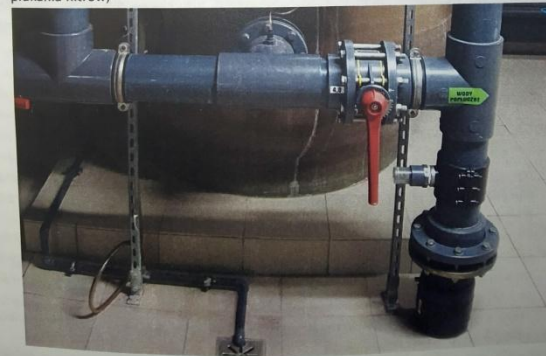
- Poszczególne układy filtracyjne nie osiągają wymaganej wydajności zarówno podczas filtracji jak i płukania,
- Popłuczyny po płukaniu filtrów kierowane są rurociągiem pod podsadzkowym do zbiornika popłuczyn; takie rozwiązanie nie zapewnia bezciśnieniowego płukania filtrów co jest błędem; zaburzenia drożności tego rurociągu mogą mieć wpływ na obniżenie wydajności podczas płukania filtrów,

- pompy obiegowe powinny być zasilane za pomocą falowników; rozwiązanie takie wpływa na znaczne oszczędności energii elektrycznej i pozwala precyzyjnie regulować parametrami
