# Ekspertyza dotycząca stanu lip przeznaczonych do wycinki na cmentarzu przy ul. Głubczyckiej w Raciborzu

Autor: Dr Wojciech Zarzycki

STOWARZYSZENIE „PLUMA VERDE”

Katowice-Racibórz 2026

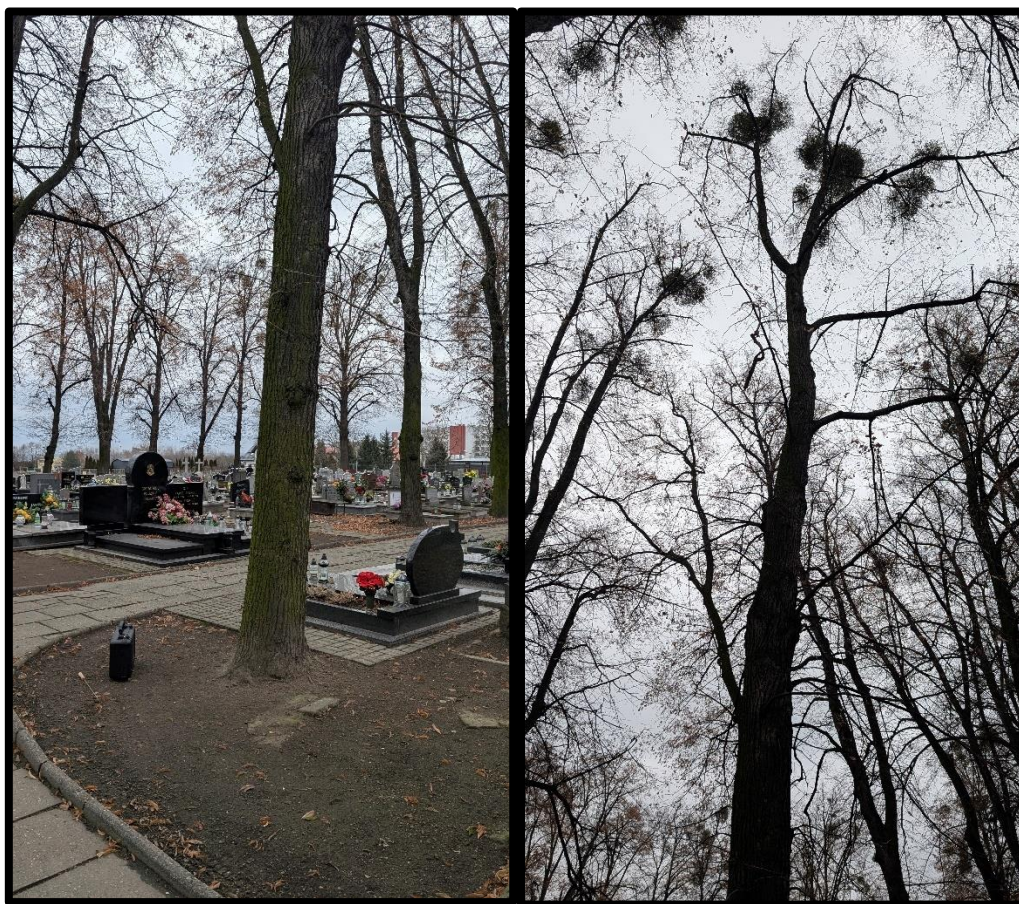
Ryc. 1. Drzewo numer 11 - widoczny pień z nieznacznie zagęszczonym gruntem oraz korona z jemiołą

| <b>Strefa korzeniowa</b> | Nieznaczne zagęszczenie gruntu, kolizja z nagrobkiem |
| <b>Stan pnia</b> | Brak przekształceń |
| <b>Stan korony</b> | Nieznaczny susz, w tym przewieszone gałęzie; jemiola w części wierzchołkowej; korona częściowo wtórna, walcowata w wyniku wzrostu w zwarcu |

**Zalecenia:** zdjąć przewieszone gałęzie. Jemiola nie wymaga obecnie interwencji

**Kolejne badanie:** za 2-3 lata w szczególności pod kątem wpływu jemioli na statykę

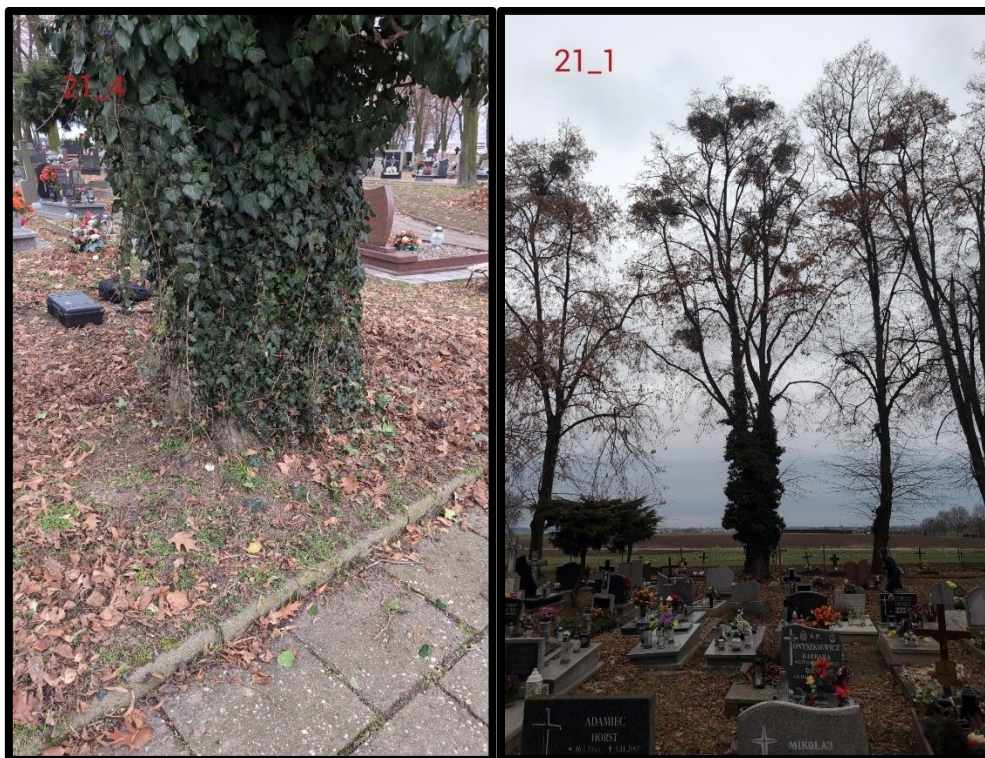
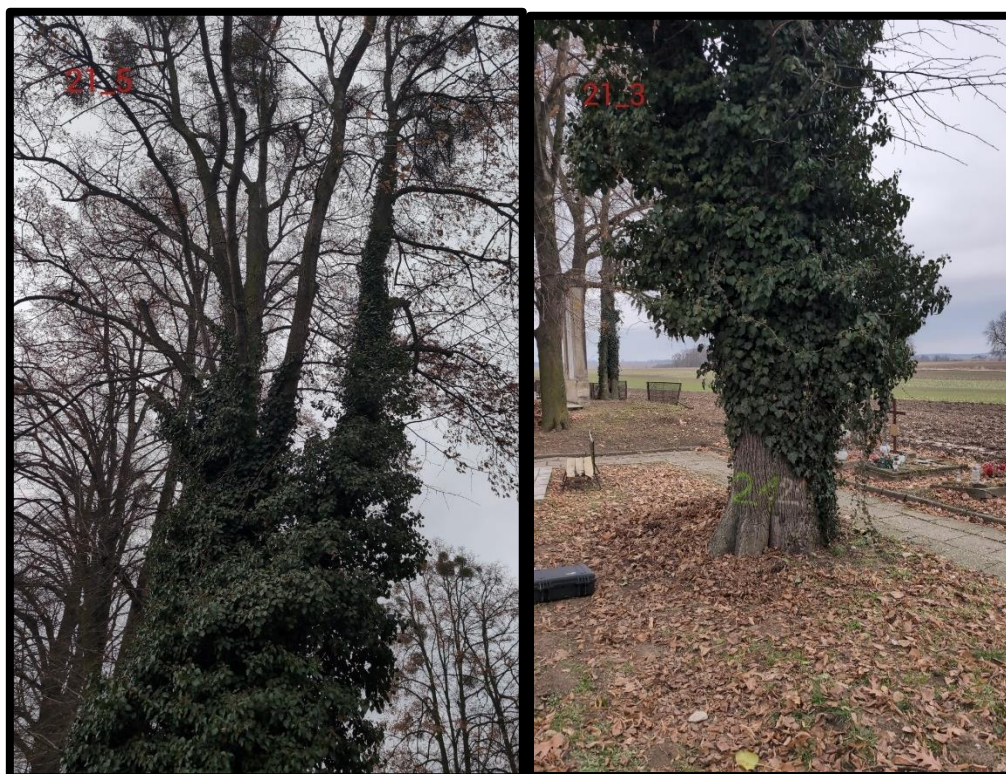
Ryc. 2. Drzewo nr 21 - warunki glebowe oraz widok ogólny

Ryc. 3. Podstawa korony i pień drzewa 21

| <b>Stan ogólny</b> | Drzewo o lekko zahamowanym przyroście pędów (1 w skali Roloffa), kondycja drzewa dobra |
| <b>Strefa korzeniowa</b> | Nieznaczne zagęszczenie gruntu, kolizja z alejką |
| <b>Stan pnia</b> | bluszcz na pniu i u podstawy korony, bez wpływu na bezpieczeństwo, brak ubytków pnia |
| <b>Stan korony</b> | regularna, nieznacznie podniesiona; rozwidlenie V-kształtne, pobocznica od S, po cięciach arbotycznych, zawieszona sucha gałąź , jemiola obejmuje do 30 korony, |

**Zalecenia:** montaż wiązania dynamicznego 4 t do pobocznic, redukcja suszu i jemioli

**Kolejne badanie:** za 3-5 lat po wprowadzeniu zabiegów

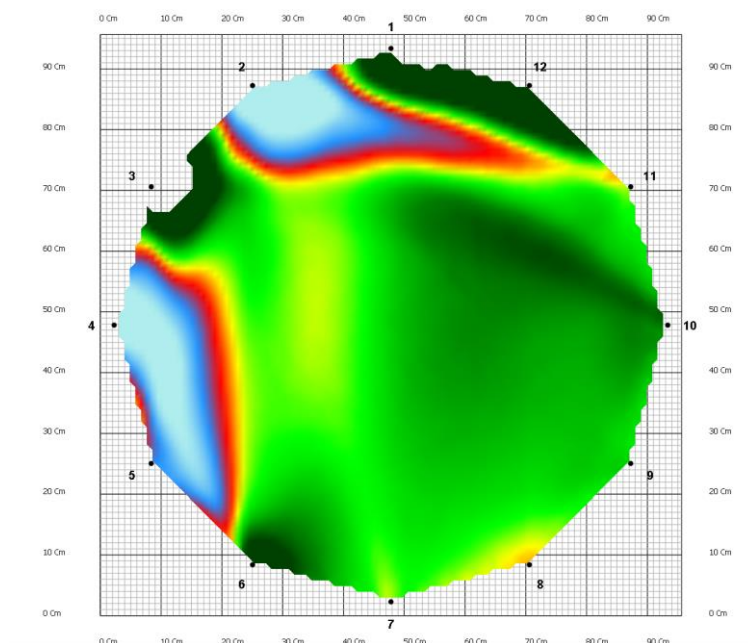
Ryc. 4. Wynik tomografii akustycznej pnia dla warstwy na wys. 70 cm. Zielony kolor oznacza tkankę o dobrych właściwościach mechanicznych. Widoczne plamy w kolorach od błękitnego do czerwonego oznaczają zazwyczaj ubytki, w analizowanym przypadku jednak mają związek z obecnością od strony gdzie wystąpiły gęstego bluszczu, który rozprasza falę dźwiękową i nie świadczą o osłabieniu drzewa

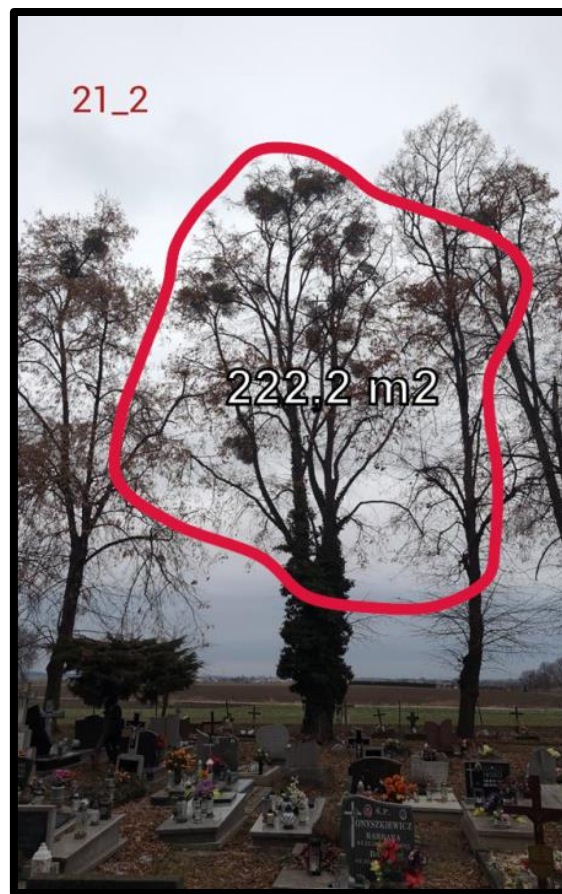
Ryc. 5. Parametry korony drzewa 21 wykorzystane do oceny statyki

| Wysokość | Powierzchnia<br>objęta<br>rozkładem | Współczynnik<br>bezpieczeństwa | Ocena ryzyka |
|---|---|---|---|
| 80 Cm | 21 % | 221 % | Niskie ryzyko |

**Współczynnik bezpieczeństwa dla drzewa 21:** 221 % - drzewo bezpieczne

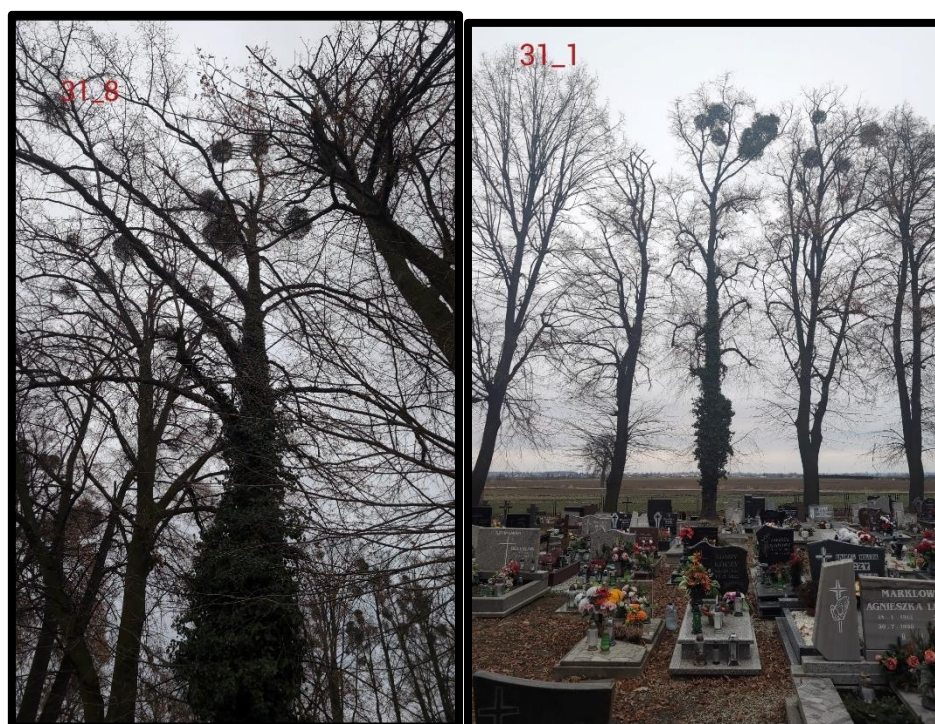
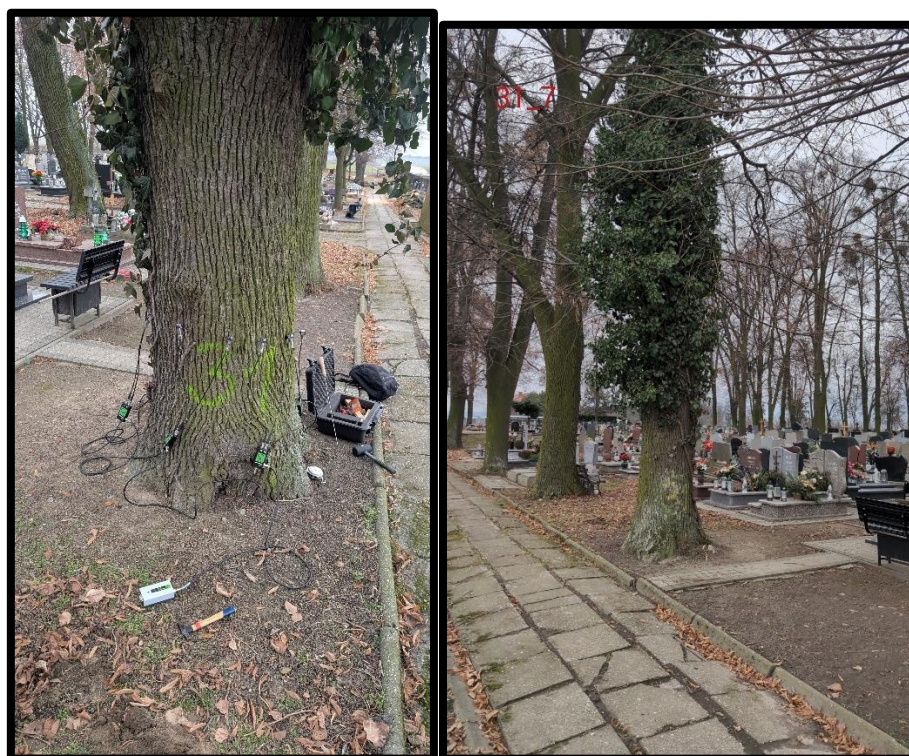
Ryc. 6. Drzewo nr 31 – korona i widok ogólny

Ryc. 7. Drzewo nr 31 – podstawa pnia podczas badania tomograficznego oraz pień

| <b>Stan ogólny</b> | Drzewo o lekko zahamowanym przyroście pędów (1 w skali Roloffa), kondycja drzewa dobra |
| <b>Strefa korzeniowa</b> | Nieznaczne zagęszczenie gruntu, kolizja z alejką i nagrobkami |
| <b>Stan pnia</b> | Brak przekształceń |
| <b>Stan korony</b> | walcowata, po cięciach obwodowych; susz obejmuje do 20% korony; obecne tylce po wyłamanych gałęziach; bluszcz w dolnej części korony; jemiota obejmuje do 15% korony |

**Zalecenia:** zdjąć susz, usunąć i zacieniować jemiotę

**Kolejne badanie:** 3 lata po wprowadzeniu zabiegów

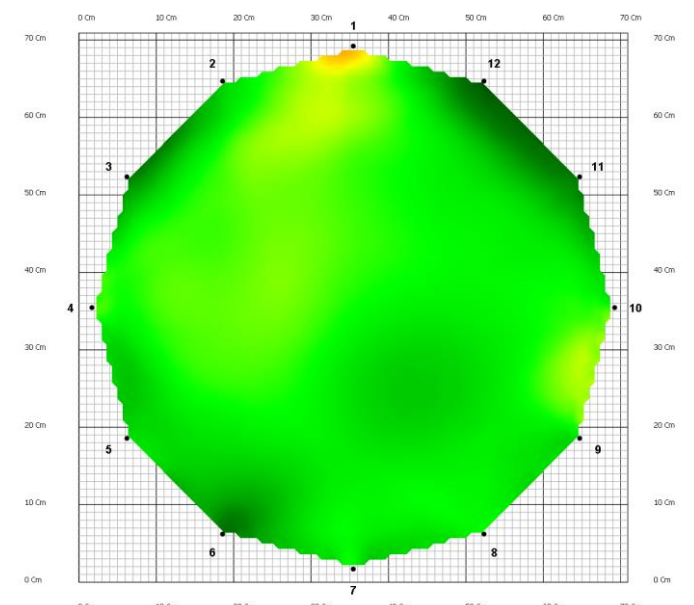
*Ryc. 8. Wizualizacja wnętrza pnia na podstawie badania tomograficznego dla warstwy 80 cm. Brak ubytków*

| Wysokość | Powierzchnia objęta rozkładem | Współczynnik bezpieczeństwa | Ocena ryzyka |
|---|---|---|---|
| 70 Cm | 0 % | 192 % | Niskie ryzyko |

**Współczynnik bezpieczeństwa:** 192 % - drzewo bezpieczne

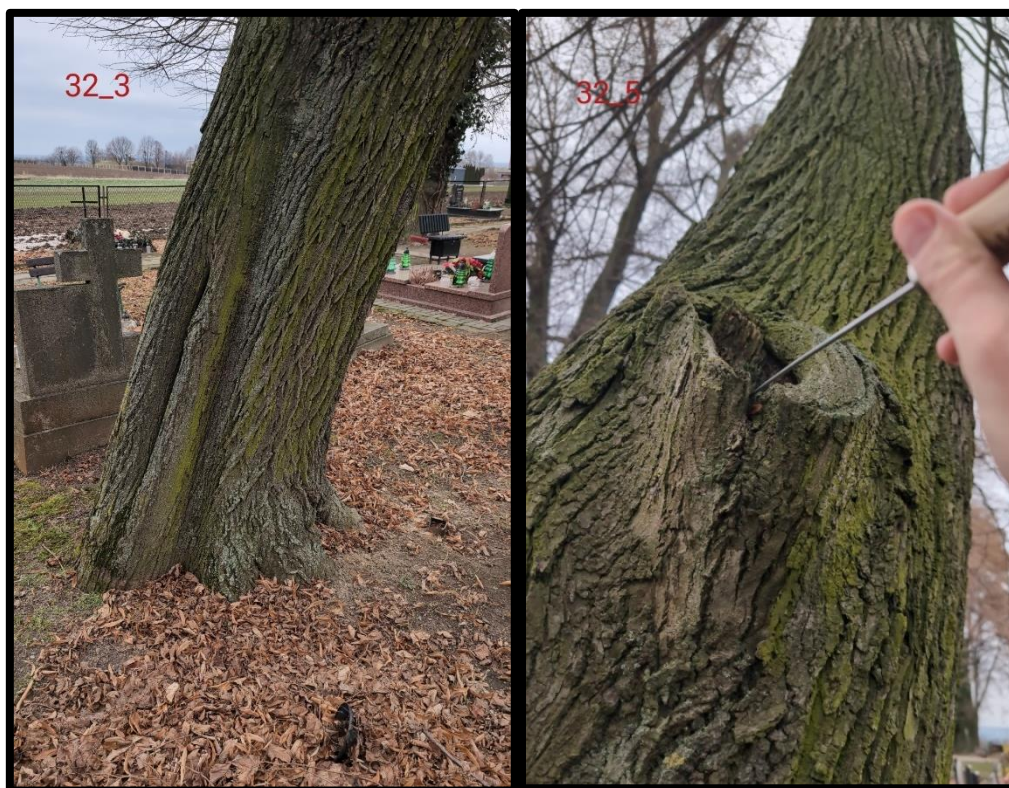
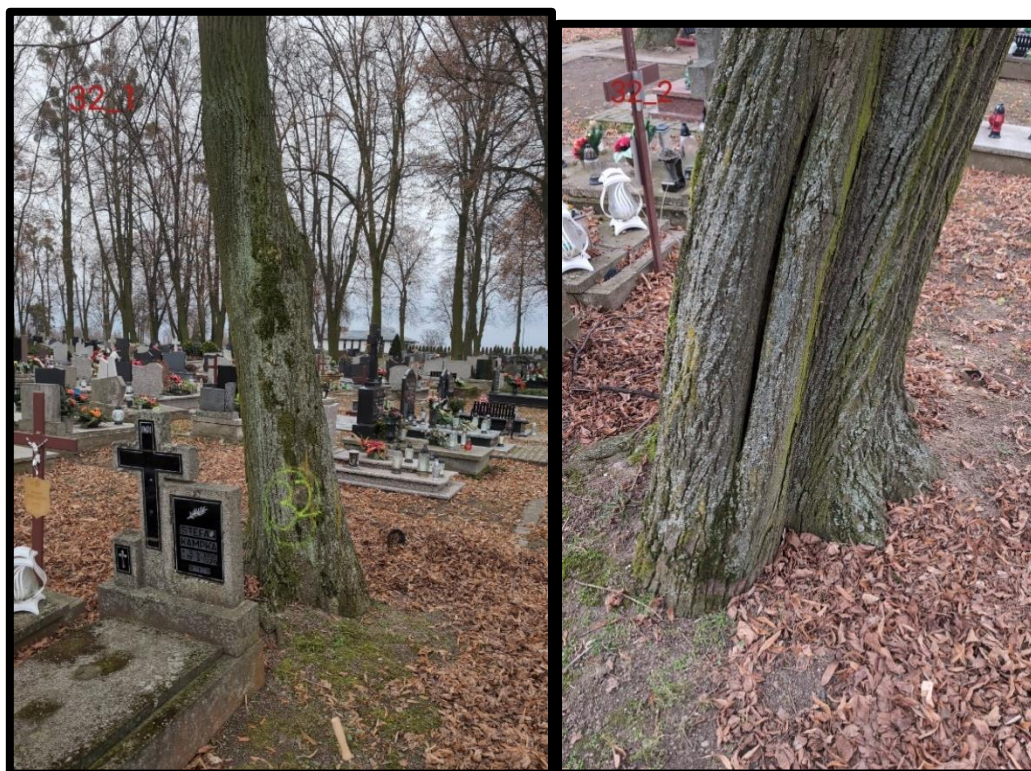
Ryc. 9. Podstawa pnia oraz ubytek na wys. 2,5 m w śladzie po cięciu

Ryc. 10. Pień drzewa 32 oraz powierzchniowy ubytek rynnowy

| <b>Stan ogólny</b> | Drzewo o lekko zahamowanym przyroście pędów (1 w skali Roloffa), kondycja drzewa dobra; drzewo o dużych zdolnościach regeneracyjnych i dużej witalności |
| <b>Strefa korzeniowa</b> | Warunki glebowe dobre, kolizja z nagrobkiem |
| <b>Stan pnia</b> | Na pniu listwa sięgająca od nabiegu korzeniowego w górę, w listwie powierzchniowy ubytek otwarty rynnowy; w zasadniczej części pnia brak ubytków; na wys. 2,5 m ślad po dawnym cięciu z kalusem brzeżnym i ubytkiem powierzchniowym |
| <b>Stan korony</b> | Korona po cięciach, regularna, częściowo wtórna |

**Zalecenia:** brak, drzewo bezpieczne

**Kolejne badanie:** 5 lat

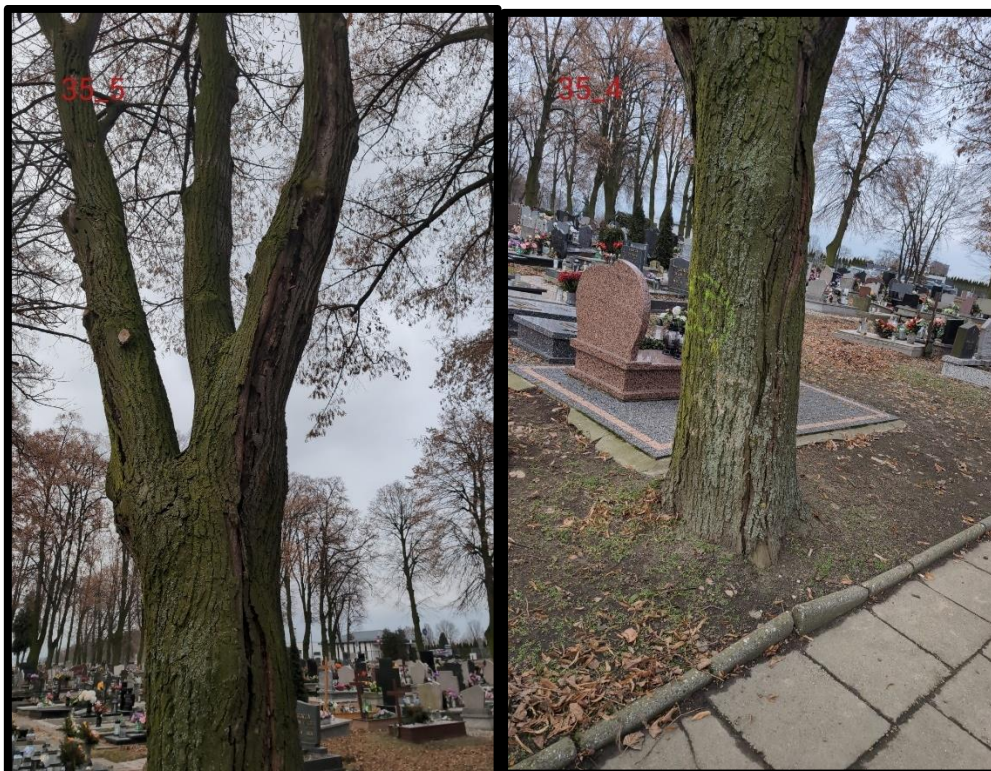
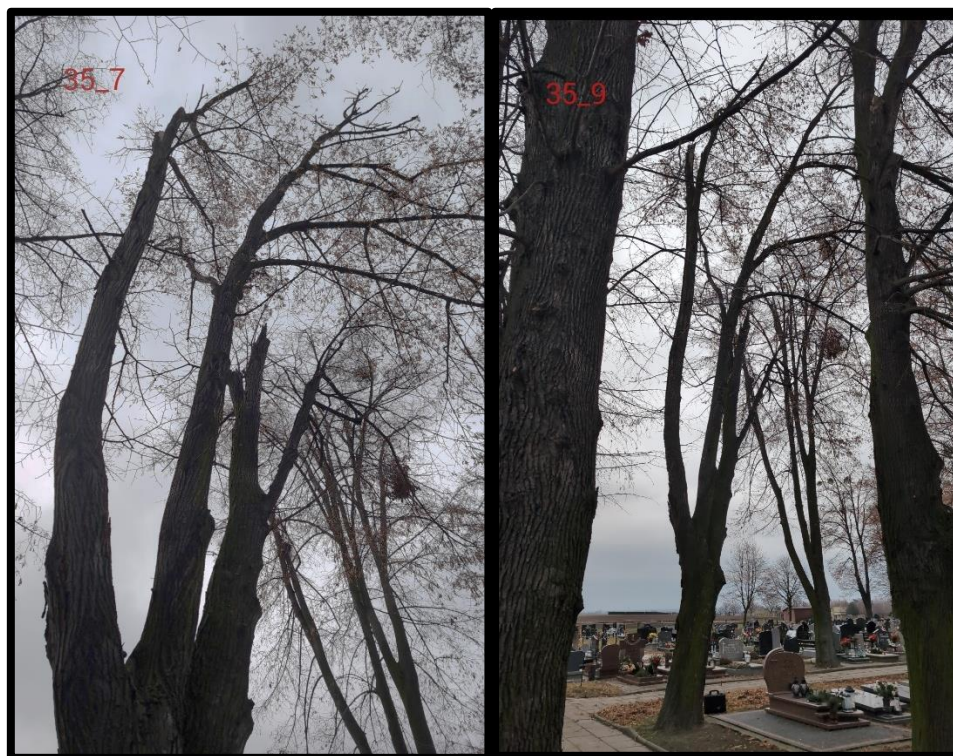
Ryc. 11. Podstawa korony drzewa 35 z widoczną martwicą oraz podstawa pnia

Ryc. 12. Korona oraz widok ogólny drzewa 35

| <b>Stan ogólny</b> | Drzewo o wyraźnie zahamowanym przyroście wszystkich pędów (2 w skali Roloffa), osłabione ale żywotne |
| <b>Strefa korzeniowa</b> | Nieznaczne zagęszczenie gruntu, kolizja z alejką i nagrobkiem |
| <b>Stan pnia</b> | Pas martwicy na pniu z kalusem brzeżnym i zarośnięty korą – prawidłowa regeneracja, bez wpływu na bezpieczeństwo |
| <b>Stan korony</b> | Susz w części wierzchołkowej centralnego przewodnika; gałąź z martwicą od strony południowej na centralnym przewodniku; wierzchołek przewodnika południowogwyłamany ze śladami po cięciach, poniżej śladów po cięciach widoczne pasy martwic ciągnące się do pnia; na przewodniku północnym martwica |

**Zalecenia:** cięcia wierzchołkowe – redukcja do wysokości ok. 7-8 m (mniej więcej zgodnie z linią cięcia przewodnika południowego)

**Kolejne badanie:** 3 lata po dokonaniu cięć

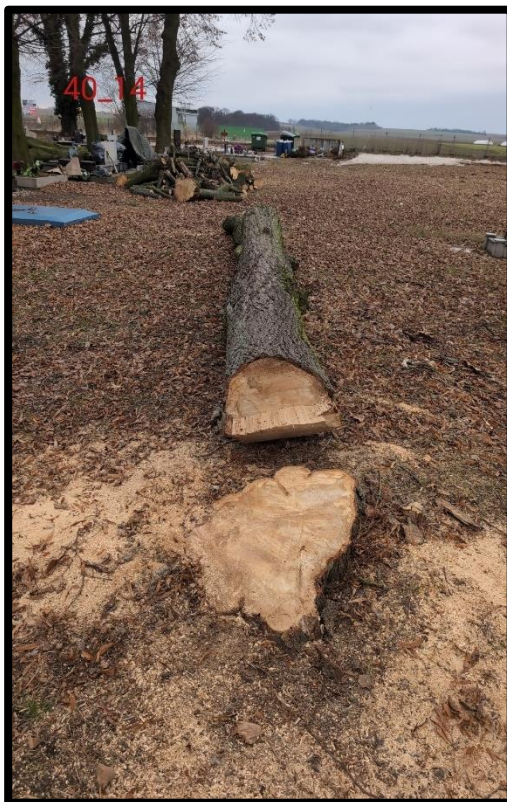
W chwili badań drzewo było już wycięte. Pozostałości drzewa nie noszą żadnych znamion świadczących o tym, żeby stwarzało zagrożenie.

*Ryc. 13. Wycięte drzewo 40. Brak przekształceń pnia*

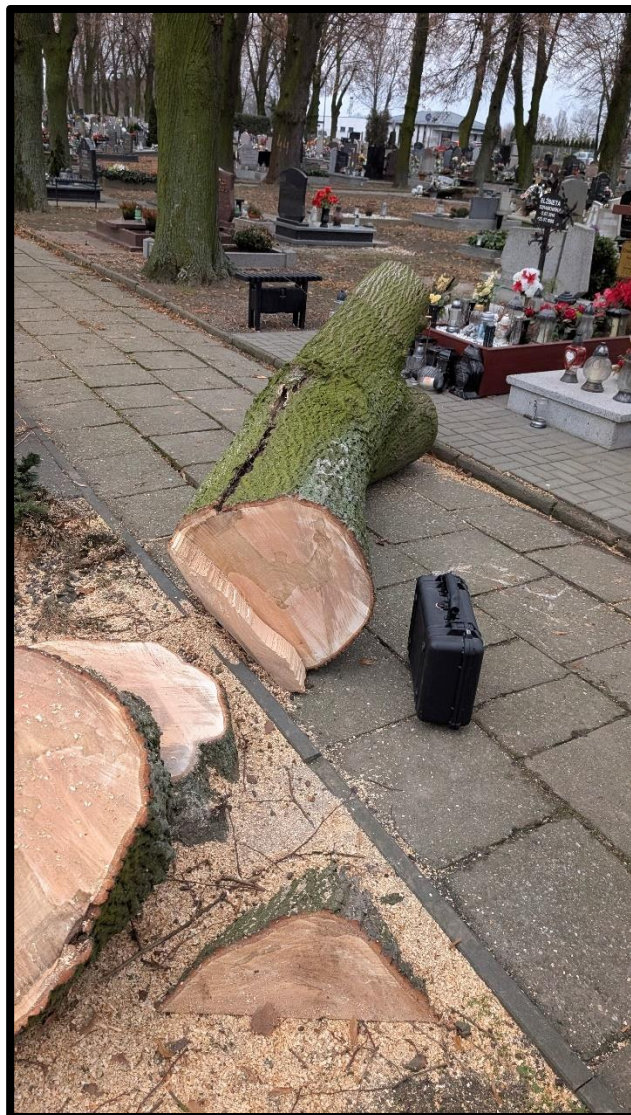
W chwili badań drzewo było wycinane przez firmę wycinkową. Nad wycinką nie prowadzono nadzoru przyrodniczego, mimo bezpośredniego zapytania o tę kwestię przedstawiciele firmy nie wskazali nadzorującego przyrodnika. Podczas prac nie wygradzono również terenu w celach zapewnienia bezpieczeństwa

. Pozostałości drzewa nie noszą żadnych znamion świadczących o tym, żeby stwarzało zagrożenie.

*Ryc. 14. Drzewo nr 41 tuż po wycince. Widoczna w pełni zdrowa, pozbawiona ubytków tkanka pnia. Uwagę zwraca brak wygradzenia terenu podczas prac*

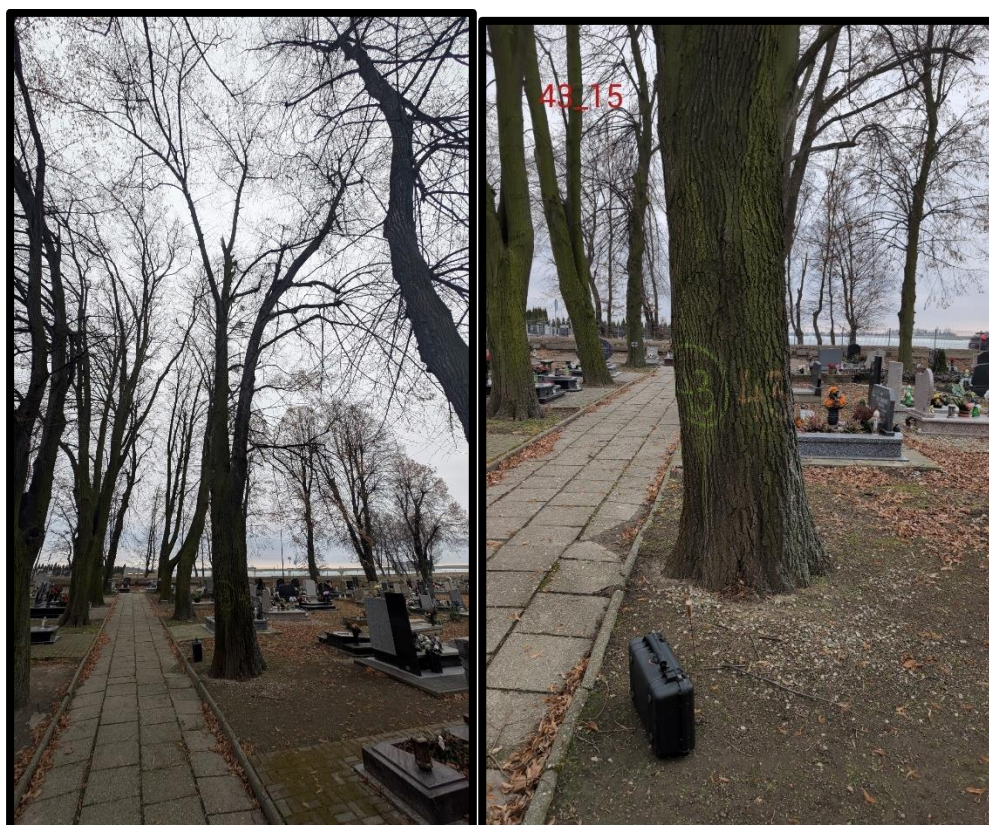
Ryc. 15. Widok ogólny oraz pień drzewa 43

| <b>Stan ogólny</b> | Drzewo o lekko zahamowanym przyroście pędów (1 w skali Roloffa), kondycja drzewa dobra |
| <b>Strefa korzeniowa</b> | Umiarkowane warunki glebowe, lekko zagęszczony grunt i kolizja z alejką |
| <b>Stan pnia</b> | Brak przekształceń |
| <b>Stan korony</b> | Rozwidlenie U-kształtne na wys. ok. 4 m - bezpieczne; widoczne ślady po prawidłowych cięciach arborystycznych; od strony południowej liczne ślady po wyłamanych gałęziach (efekt wichury); elementy korony wygonione nad ścieżkę |

**Zalecenia:** wprowadzenie cięć obwodowych oraz wierzchołkowych, średnica cięć do 10 cm

**Kolejne badanie:** za 2-3 lata

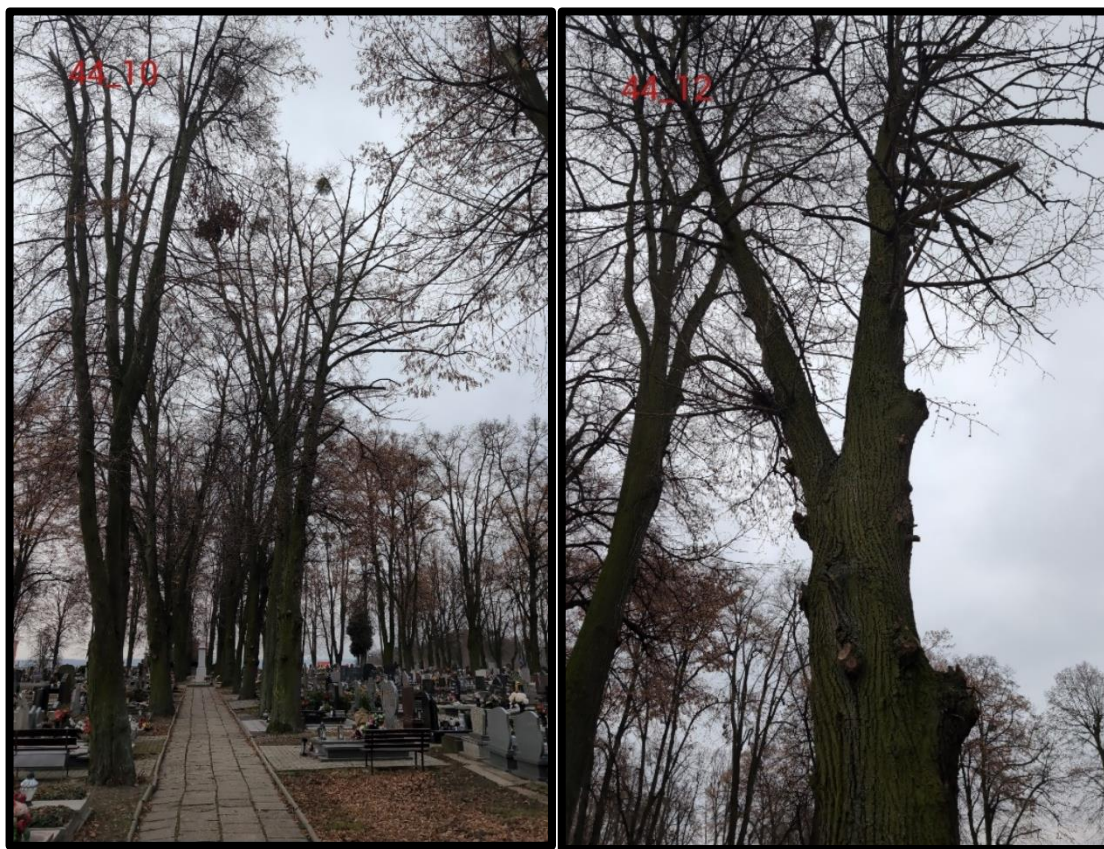
Ryc. 16. Drzewo nr 44 jako część alei oraz podstawa korony z rozwidleniem

| <b>Stan ogólny</b> | Drzewo o zamierających fragmentach korony bądź obumierające (3 w skali Roloffa), silnie osłabione, wymagające pilnej interwencji |
| <b>Strefa korzeniowa</b> | Nieznaczne zagęszczenie gruntu, kolizja z nagrobkiem i nawierzchnią przy nagrobkach, przy jej tworzeniu prawdopodobnie doszło do uszkodzenia korzeni skutkującego wydzielaniem się suszu |
| <b>Stan pnia</b> | Nieznaczny ubytek kominowy |
| <b>Stan korony</b> | Zaawansowany susz obejmujący większość korony w części wierzchołkowej; rozwidlenie U-kształtne na wys. ok. 5 m; ślady po cięciach dolnych gałęzi |

**Zalecenia:** wprowadzenie cięć o charakterze ratunkowym, redukcja korony do wysokości 9-10; jednocześnie wycinka nie stanowi konieczności, po cięciach drzewo powinno żyć jeszcze wiele lat, a aleja zachowa właściwości wizualne

**Kolejne badanie:** po dwóch latach od wprowadzenia cięć w celu określenia reakcji na cięcia i perspektyw

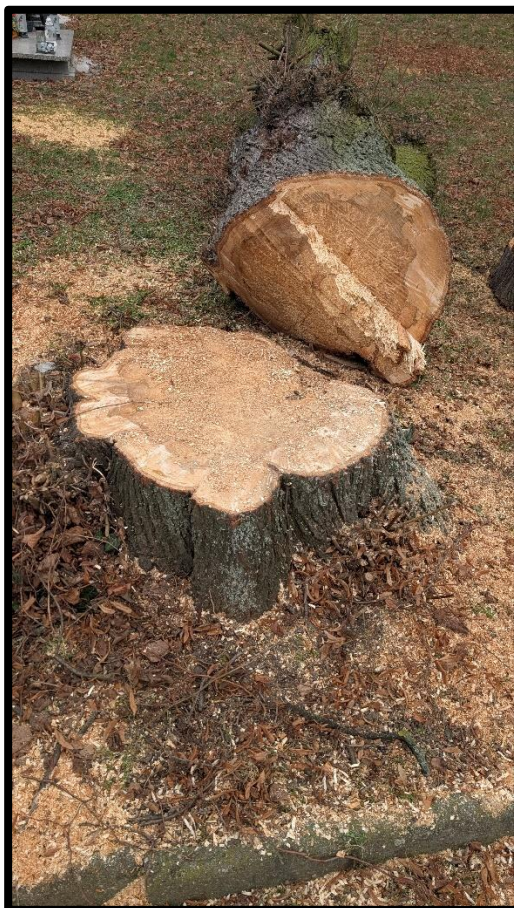
Drzewo wycięte w trakcie oceny drzewostanu. Posiadało owocnik lakownicy u podstawy. Wycinka wskazała na zaawansowany rozkład, wciąż jednak ścianka zdrowego drewna była wystarczająca do utrzymania korony o odpowiednich parametrach. W ekspertyzie firmy Arbolab nie oceniono stanu korzeni.

Drzewo po zredukowaniu korony byłoby jednak najprawdopodobniej bezpieczne, co jednak bezsprzecznie trudno orzec *post factum*. Nieznacznie jednak od tego wycinka nie była uzasadniona bez dodatkowych badań – testu obciążeniowego.

*Ryc. 17. Omawiane drzewo tuż po wycince. Od strony leżącej kłody znajdował się owocnik lakownicy, w tym miejscu rozkład był najbardziej zaawansowany.*
